**KWALITEITSBEOORDELING  
EN RENOVATIEADVIES**

**KUNSTGRAS KORFBALVELD  
KV RIGTERSBLEEK  
GEMEENTE ENSCHEDE**

**Datum :** 19 maart 2013

**Projectnummer :** 54130021

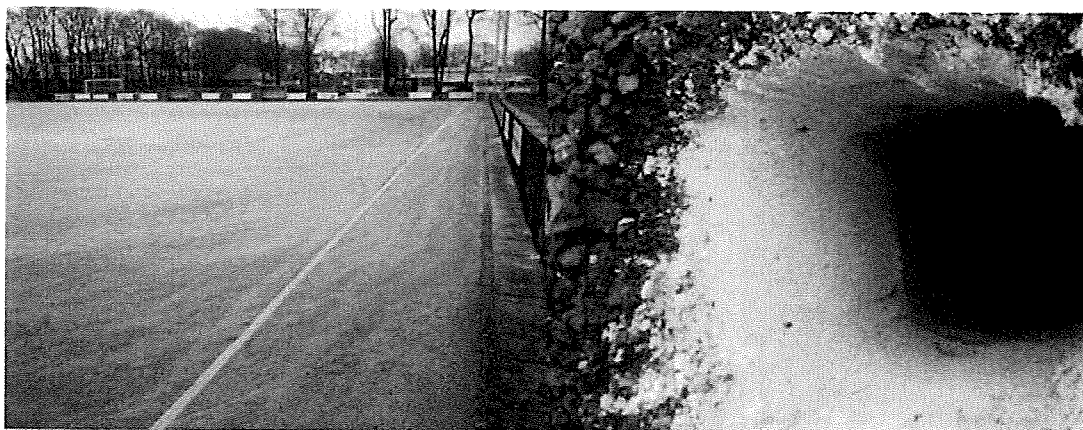
Overzicht

Profielopbouw (2)

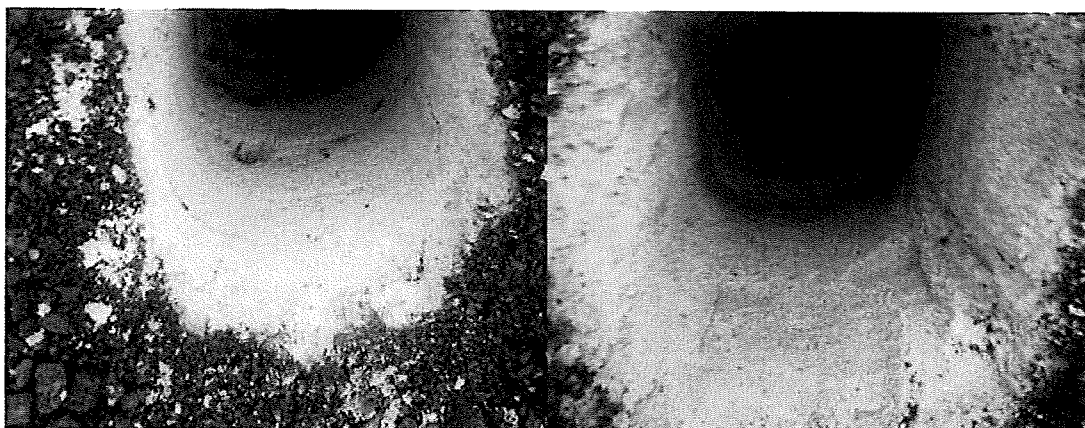
Profielopbouw (4)

Profielopbouw (1)

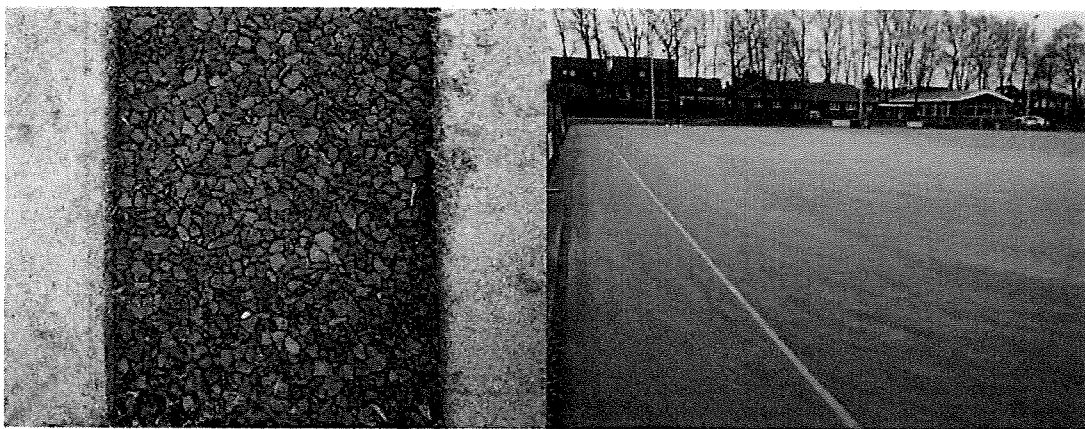
Sporttechnischelaag

Overzicht

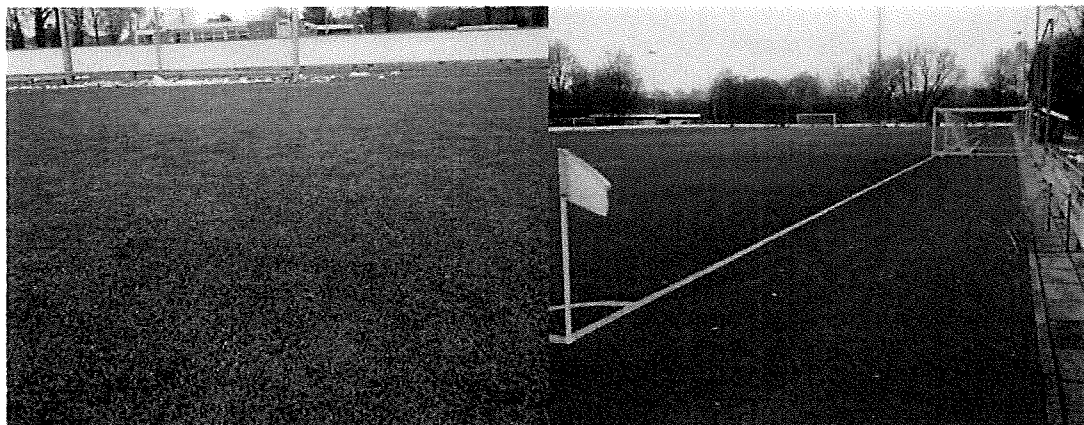
Zonk in het veld t.p.v. parkeerplaats

Overzicht

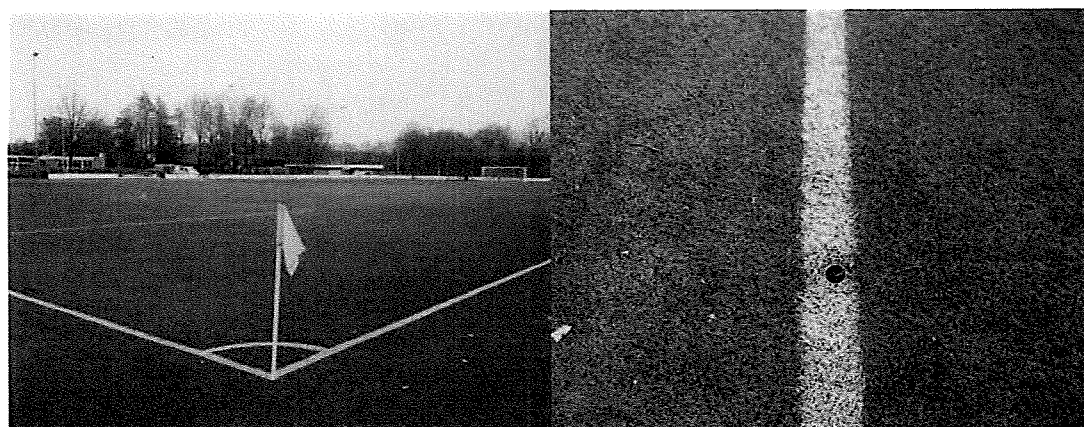
Overzicht

IJzeren kokers in de belijning

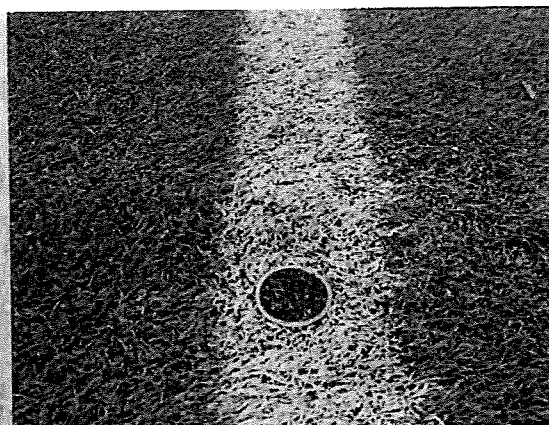
IJzeren kokers in de belijning

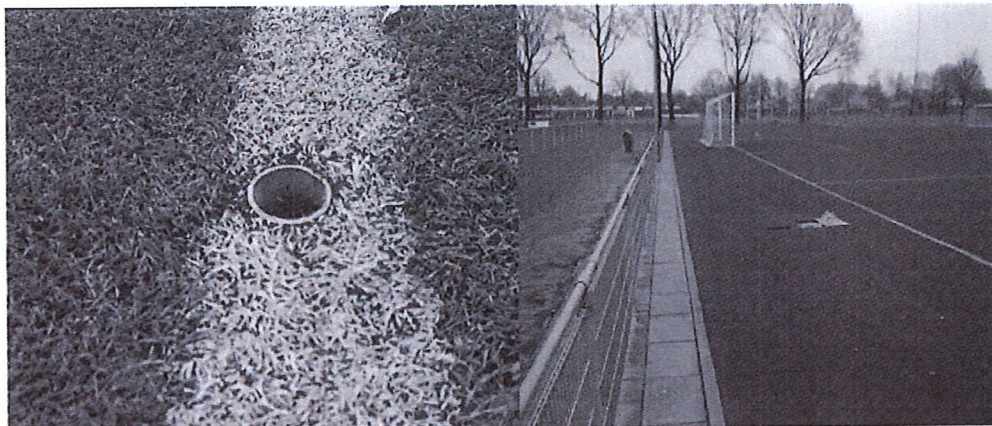
IJzeren kokers in belijning

Overzicht

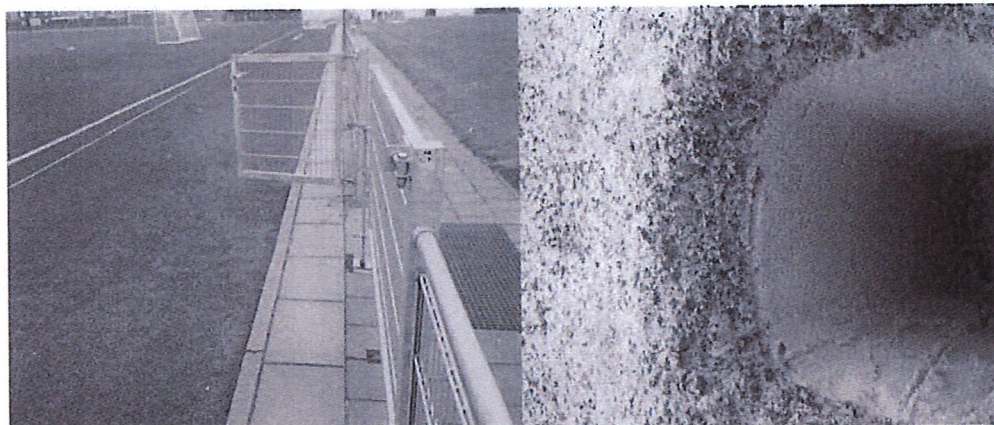
Poort draad naar binnen open

Profiel opbouw (4)

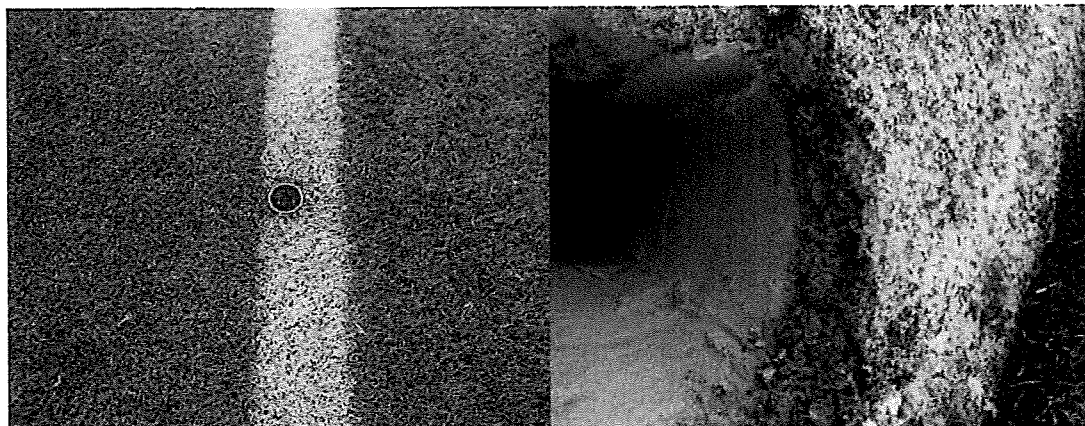
Kokers in de belijning

Profiel opbouw (3)
