**Milieuhygiënische keuring  
(indicatief) kunstgrasveld**

CVV Sparta Enschede

**Status**  
Definitief versie 1  
**Datum**  
27 maart 2013  
**Projectnummer**  
20122337/WWIJ  
**Rapportnummer**  
20122337(sparta)\_a1RAP.doc

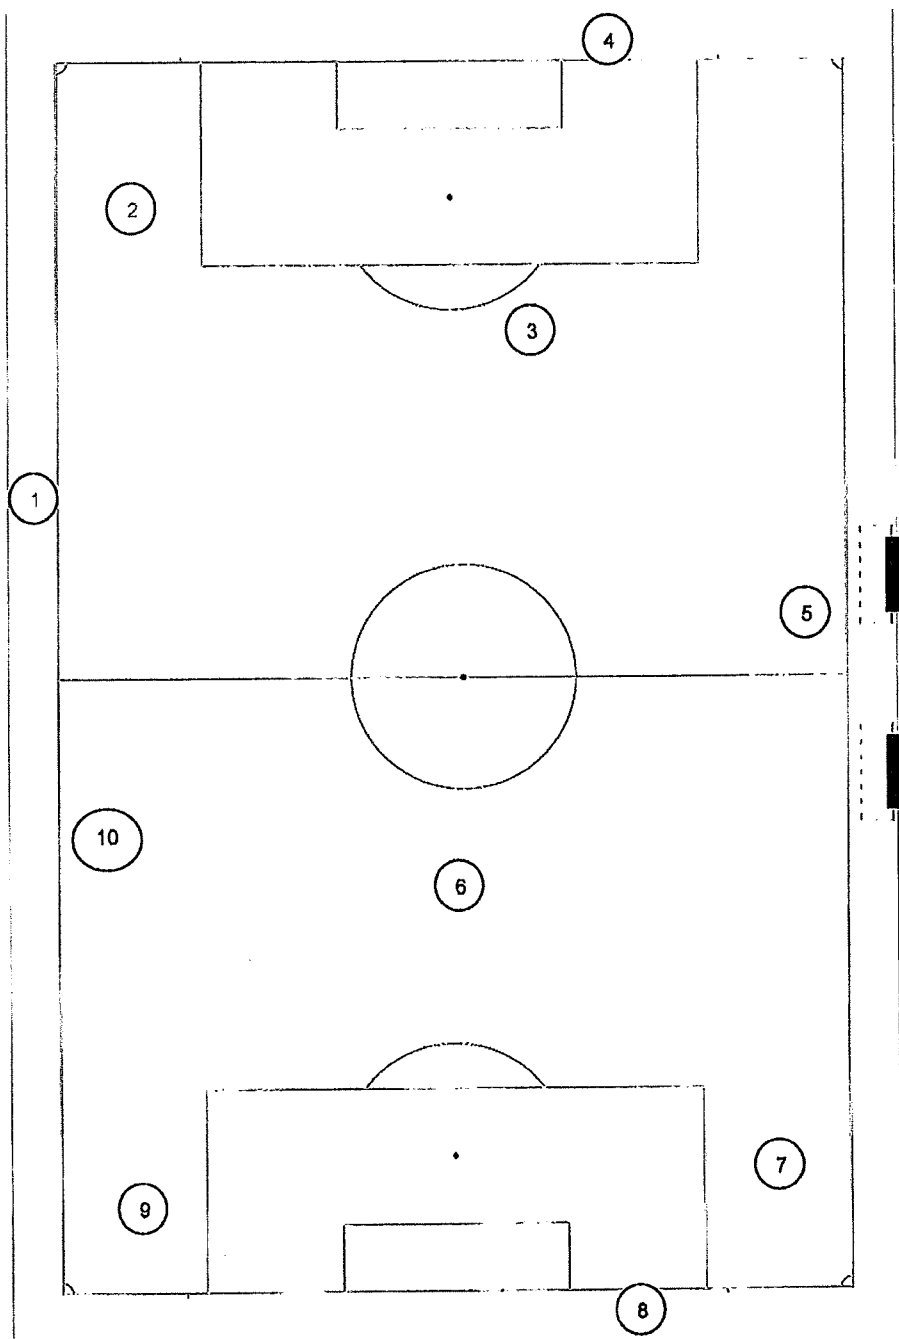
**Positie boringen CVV Sparta**

(Indien nodig op aanwijzing milieukundig bureau, rekening houdend met praktische locatie i.r.t. bespeling)

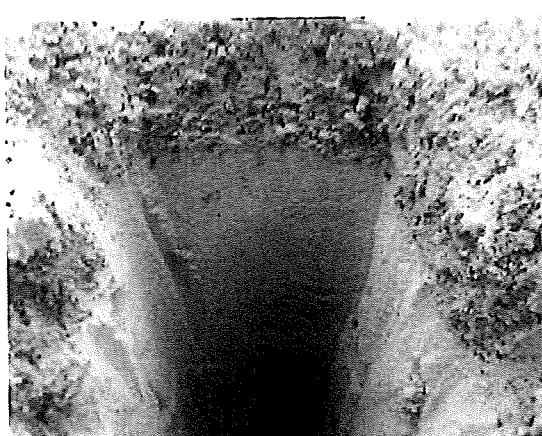
Profielopbouw (4)

Tijdens uitvoering van de veldwerkzaamheden bleek dat de fundering bestaat uit een 7 cm dikke laag zand/steagran/rubber met daaronder een ca. 40 cm dikke zandlaag.

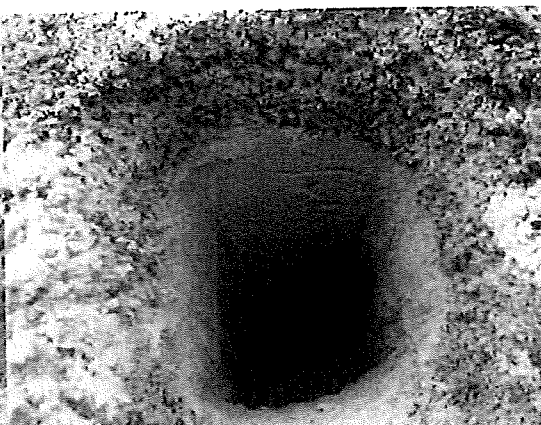
Profielopbouw (8)

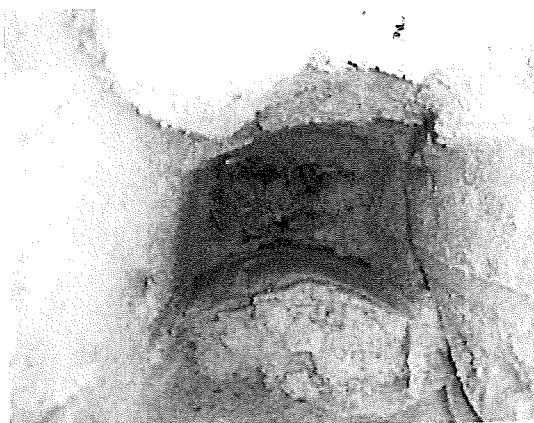
**Bestaande ondergrond** : Teelaarde lemig  
**Bijzonderheden: boringen** : Waterhuishouding visueel goed, drainage omhulling boring 1 goed

Drainage

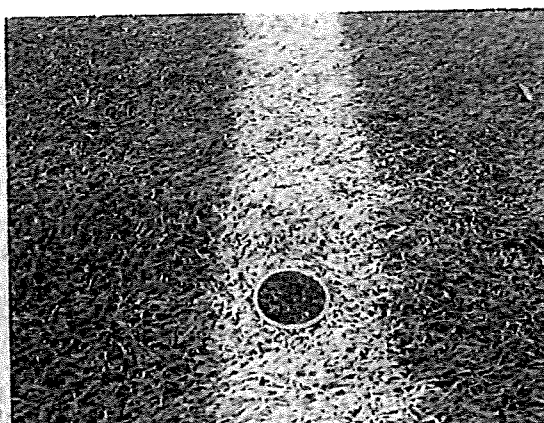
IJzeren kokers in de belijning

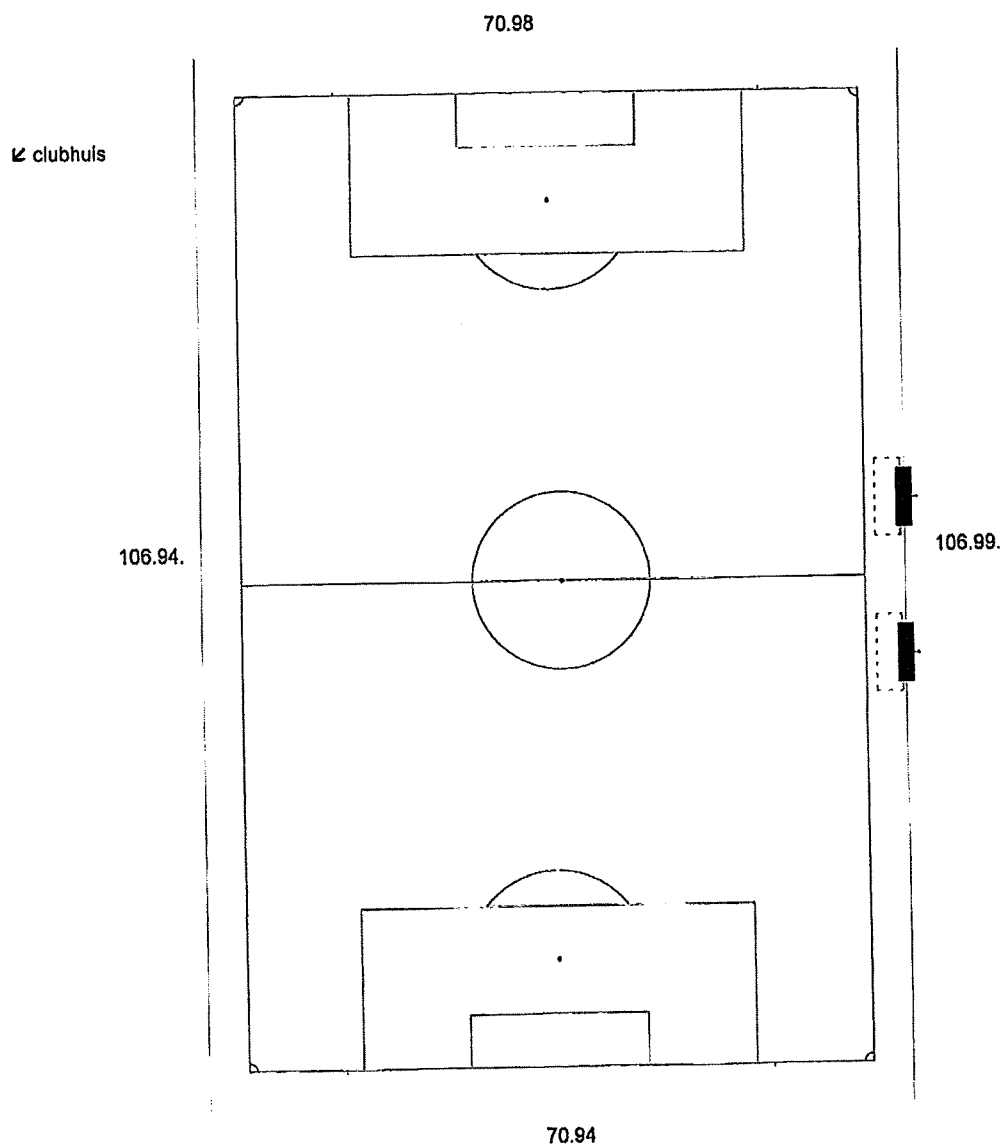
## Afmetingen CVV Sparta

band/band 70.94 x 106.94 meter

hek/hek 72.12 x 108.17 meter

Verharding binnen afrastering: verharding van 40x60 cm tegel met een opsluitband van 10 cm dikte

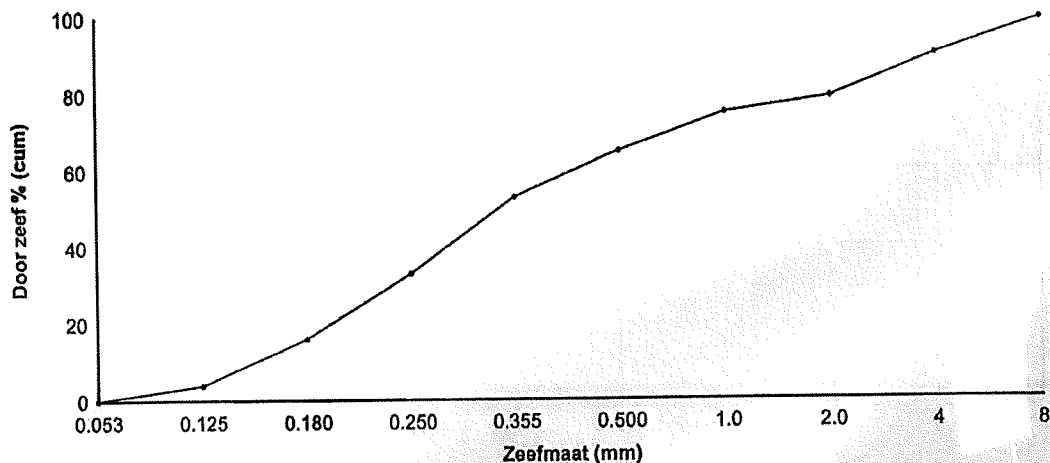
Korrelverdelingsdiagram

| <b>Structuur</b> | gesloten | [EN 14955] | <b>Korrelverdeling</b> | [EN 933] |
| <b>Textuur</b> | grof, ruw | [EN 14955] | < 8 mm | 99 % |
| <b>Vorm</b> | bol, hoekig en<br>matig hoekig | [EN 14955] | < 4 mm | 90 % |
| <b>Vreemde bestanddelen</b> | geen | [MN/VB1.1] | < 2.0 mm | 79 % |
| <b>Korrelafmeting rubber</b> | 2-8 | mm [EN 933] | < 0.250 mm | 33 % |
| <b>M50</b> | 286 | [EN 933] | < 0.180 mm | 16 % |
| <b>Rubbergehalte</b> | 12 | % [MN/SA5.1] | < 0.053 mm | 0 % |
| <b>Steagran gehalte</b> | 13 | % [EN 933] | | |

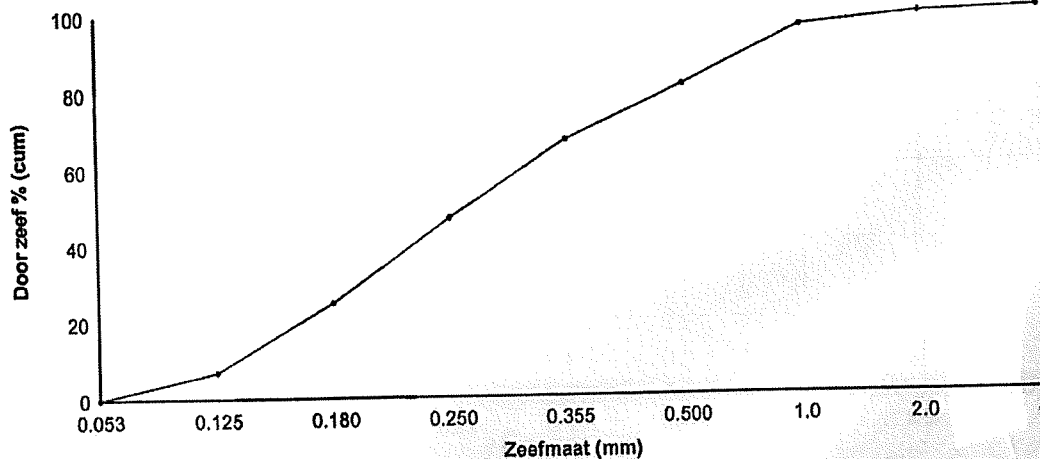
Korrelverdelingsdiagram

**Conclusie:** Een monster funderingsdrainzand dat voldoet aan de norm  
NOCNSF-M3.d.

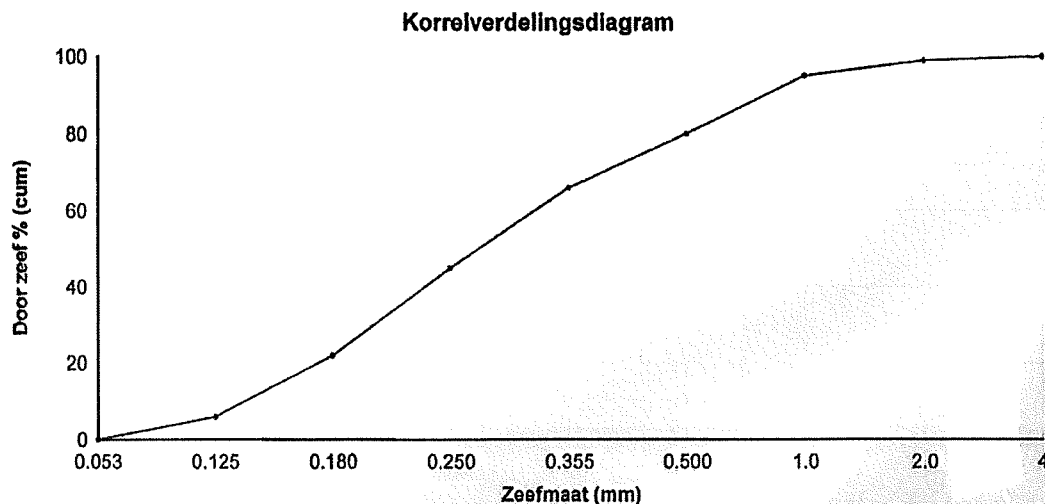
**Conclusie:** Een monster funderingsdrainzand dat voldoet aan de norm  
NOCNSF-M3.d.
